论白蚁管涌(漏)与水利管涌的区别和处理

摘要: 白蚁管涌(漏)与水利管涌是两个完全不同的概念, 而水利工程技术人員往往将其混淆起来, 统称为水利管涌进行处理。本文则以大量的事实真相论述它们的区别和不同的处理方法, 结论是用水利工程管涌方法去处理白蚁管涌(漏)险情, 不但不能解决险情, 反而常常会酿成崩堤垮坝灾难。事实说明, 白蚁管涌(漏)必须按照生物工程法进行处理, 方可克服白蚁管涌(漏)险情的发生。

Distinction between termite-induced piping in dykes and that caused by physical factors, and its treatment

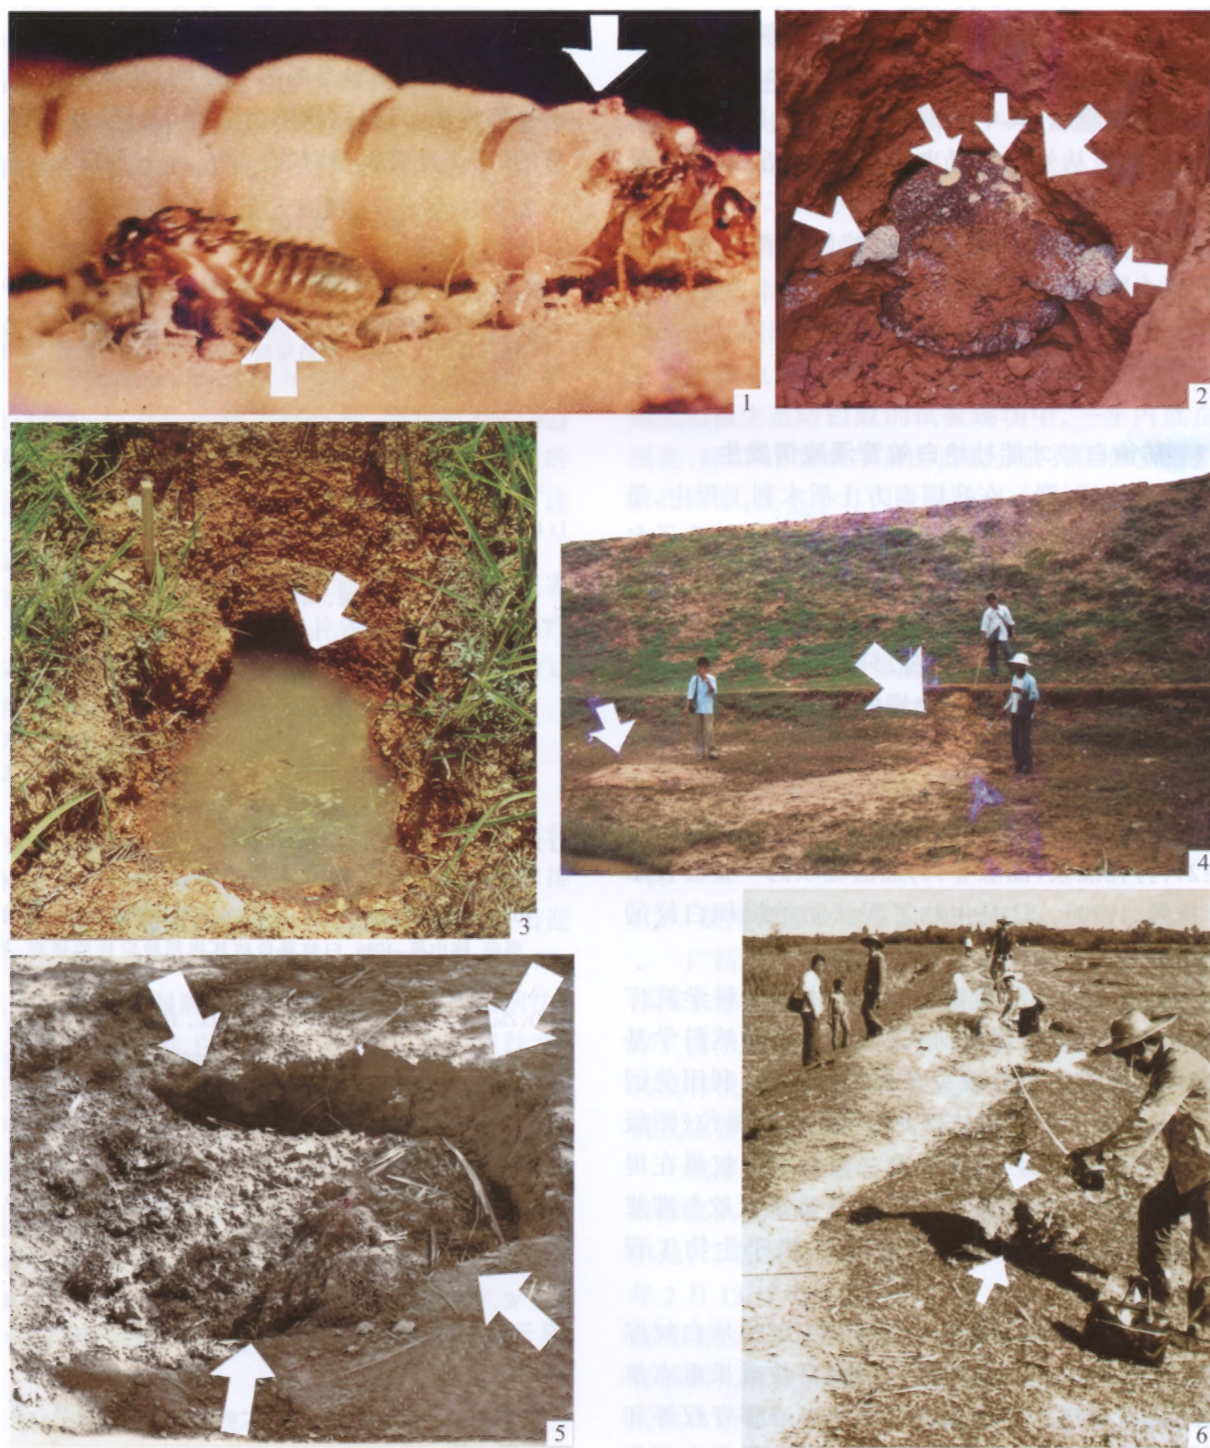
2.3.1 白蚁管涌和工程管涌的成因不同: 白蚁管涌(图版 I : 3)是白蚁蚁道贯穿堤坝的内外坡,似如

2.3.3 白蚁管涌的烈化:白蚁管涌的演化过程,开始一定是漏清水,进一步烈化则是漏水中冲刷出巢叶碎片并仍带有白蚁出来,更进一步险情烈化,则是浊水、巢叶、泥土一起冲出来,这时的管涌漏水口直径达到 10 cm 以上,就会突然造成堤顶或肩部(断面矮小的堤坝)一个直径约 50 cm 的白蚁巢跌窝,立刻形成崩塌决口(图版 II:1)。若是断面高大的堤坝,跌窝发生在腰部左右时,就有可能发生滑坡。据作者了解到抢险人员直观这一过程,最快的历时约半小时完成(李栋等,1986)。

2.3.4 白蚁管涌险情留下的痕迹:白蚁管涌险情后留下的主要迹象是在堤坝顶部或肩部、个别的腰部,留下一个、几个、数十个,甚至上百个的白蚁巢跌窝(图版 I:5),在对应跌窝的堤坝的脚部则留下一堆或几堆泥沙(图版 I:4)。作者从事堤坝白蚁的研究与防治工作 40 年来,曾经对广东、湖北、云南、广西等省区的崩堤垮坝灾情调查过多宗,大量的证据都证实了这一千真万确的事实。如 1981 年广东漠阳江发生大洪水,白蚁管涌险情后,在 22 km 的堤段

1. 黑翅土白蚁蚁王(小), 蚁后(大) King (small) and queen (large) of *Odontotermes formosanus* Shirake; 2. 黑翅土白蚁的主巢 Main nest of *O. formosanus* Shirake; 3. 黑翅土白蚁危害土质堤坝酿成的管涌(漏) Piping caused by *O. formosanus* Shirake through damage to earth dam; 4. 白蚁管涌的特征, 堤坝顶或肩部跌窝, 堤坝脚部管涌口积成泥沙堆 The characteristics of termite-induced piping: pitfalls in the top and shoulder of the dam and an accumulated silt pile in the mouth of piping at the foot of the dam; 5. 典型的白蚁巢跌窝 Typical pitfalls of termite nests; 6. 在 12 m 长的堤顶上有 3 个白蚁跌窝 There were three pitfalls of termite nests in the 12 m long top dam.

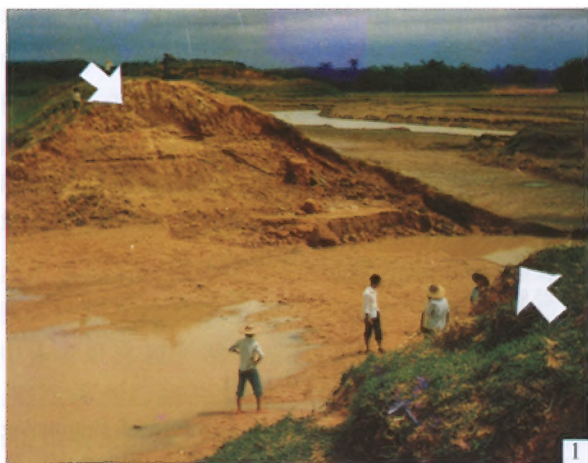
作者于 1986 年在某地调查崩堤(图版 II:1)垮坝的实例中,完全证实了上述论述的真实性。

1. 白蚁管涌烈化后造成大堤溃决 The dam burst after the termite-induced piping worsened intensely; 2. 利用灭蚁诱饵条毒死白蚁后,巢内长出地面炭棒菌巢位指示物 The nest location indicator of *Xylaria nigripes* (Kl.) Sacc., which grew out of the ground surface from inside of the nest after *O. formosanus* Shirake was killed with slip termite bait; 3. 利用灭蚁诱饵条毒死的黑翅土白蚁主巢 Main nest of *O. formosanus* Shirake killed with slip termite bait; 4. 利用巢位指示物,打孔灌浆加固堤坝,解剖验证结果:图中,小箭头指菌圈结成泥块,大箭头指白蚁主巢也形成泥块 Using the nest location indicator in drilling holes to grout for reinforcement of dykes and dams, the dissection and verification show: in the picture, a small arrow points the clay grout lump formed in a fungus garden, and a big arrow points the clay grout lump formed in the main nest of termite; 5. 利用探地雷达探测堤坝白蚁巢位 Using land-detection radar to probe the termite nests in the dykes and dams; 6. 探地雷达探出主巢(大箭头指)和菌圈群(小箭头指),在显示器上,可测出主巢大小和入土深度,便于有的放矢地灌浆加固堤坝 The main nest (big arrow) and a group of fungus gardens (small arrow) had been located with land-detection radar. On the display the size and depth of nests are shown, which may guide to grout precisely for reinforcement of the dykes and dams.

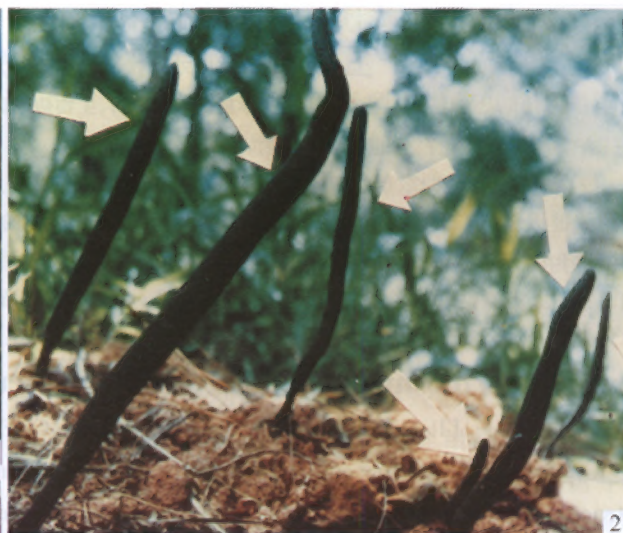
白蚁管涌(漏),在我国南方土质水利工程中,是非常普遍存在的堤坝隐患。2 100 多年前,韩非子名言“千丈之堤,以蝼蚁之穴溃”,后人将此名言演化为“千里金堤,溃于蚁穴”。可见,白蚁管涌漏水险情的发生与认识由来已久。说明,只有防治好堤坝白蚁隐患,才能杜绝白蚁管涌险情的发生。防治堤坝白蚁的技术和方法,当前较为先进而行之有效的是广东省昆虫研究所,利用灭蚁诱饵条灭杀白蚁后,死亡巢位(图版 II:3)长出地面炭棒菌巢位指示物(图版 II:2),打孔灌浆(图版 II:4)加固堤坝的一整套技术(李栋等,1990)。这是生物工程法防治堤坝白蚁的最佳选择。

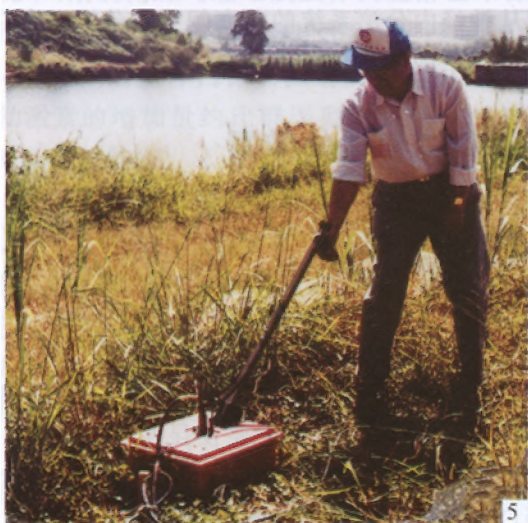
另外,一种方法是物理方法。由中国科学院广州地化所和广东省昆虫研究所,在国家自然科学基金和广东省重大科技攻关项目的资助下,利用美国 Sir System-10 型探地雷达探测堤坝白蚁的巢位(图版 II:5),可在显示器上(图版 II:6),直观白蚁巢在堤坝内的深度和大小,甚至蚁道,便于准确灭蚁与灌浆加固堤坝(徐兴新等,1996)。此法,优于生物工程法。
